大村支部 林田佐重喜

楠本正隆

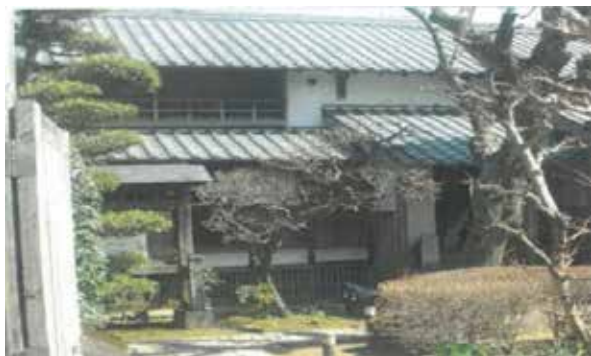
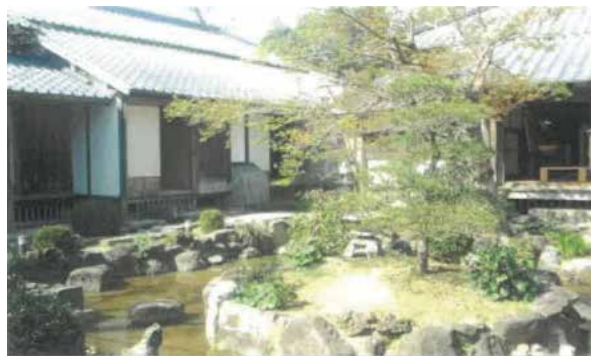
外部1写真・外部2写真

2) 建物の様式は、上記したような接客空間のあり方と、逆に農家や町屋のような作業空間を持たないことからして、近世武家住宅の系譜を引くものとみなされる。特に主屋部分は、近くの久原2丁目に残る旧滝口邸と向きは逆転しているものの平面・立面ともに類似するので、幕末期の大村藩における中級武士の標準的な家屋形態を示すものとみれよう。とすれば、この主屋部分が伝えられるように買い求めたという深沢義太夫の邸宅であった可能性も高いであろう。これに対し、離れの部分が明治3年建設時の付加と考えれば、そこの材料や意匠が主屋に比べてやや新しいように見受けられることも、素直に納得できるように思われる。
